А.В. ГОЛОВАНОВА,  
заместитель директора по научной работе

Г.С. ПОЛУНИН,  
заместитель директора по реставрации и капитальному ремонту  
Государственный музей «Исаакиевский собор»

# КАМЕННАЯ «ОДЕЖДА» ИСААКИЕВСКОГО СОБОРА: ВЕХИ РЕСТАВРАЦИИ

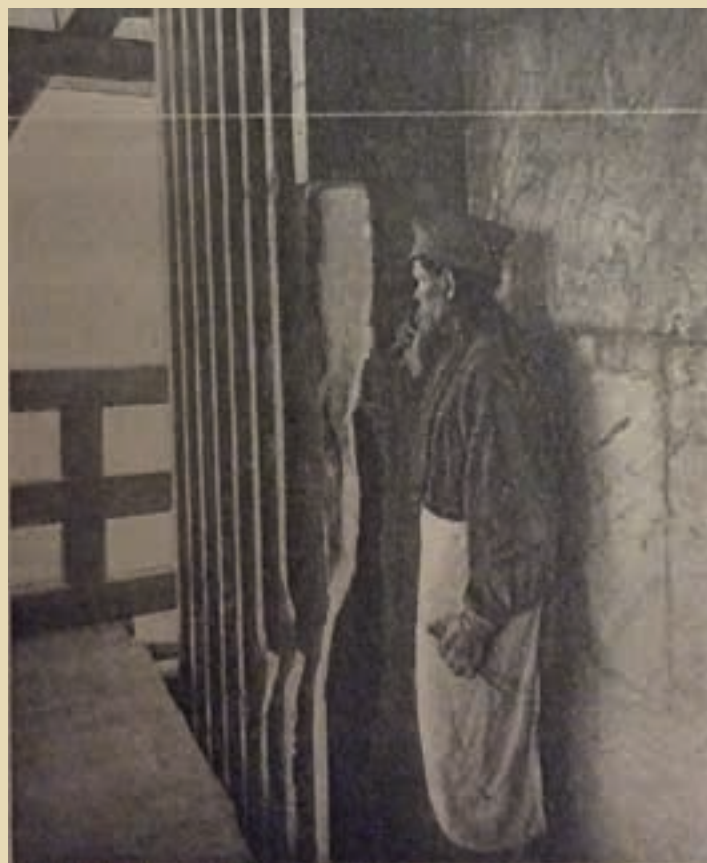
Пилыстра с разрушением на фасаде собора

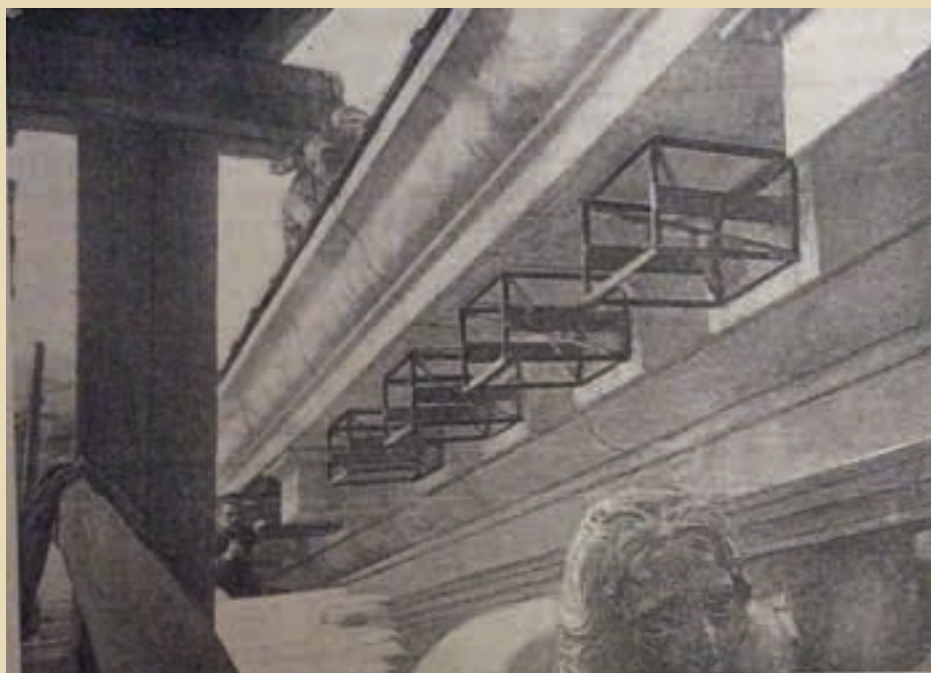
Каркасы медных модульонов. Конец XIX в.

рошо заметен на фасадах, особенно на северо-восточном каре. Считалось, что этот камень более устойчив к атмосферным воздействиям. Упавшие мраморные модульоны заменили пустотелыми медными, покрашенными под мрамор. Эта технология была взята на вооружение и при послевоенной реставрации.

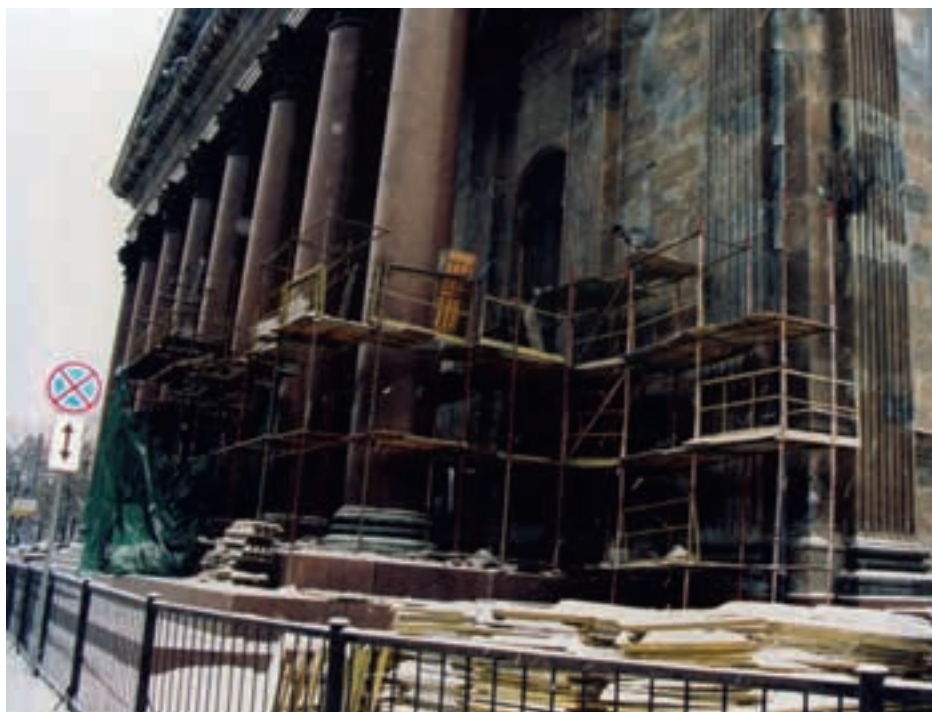
Леса на восточном портике собора. 2000-е

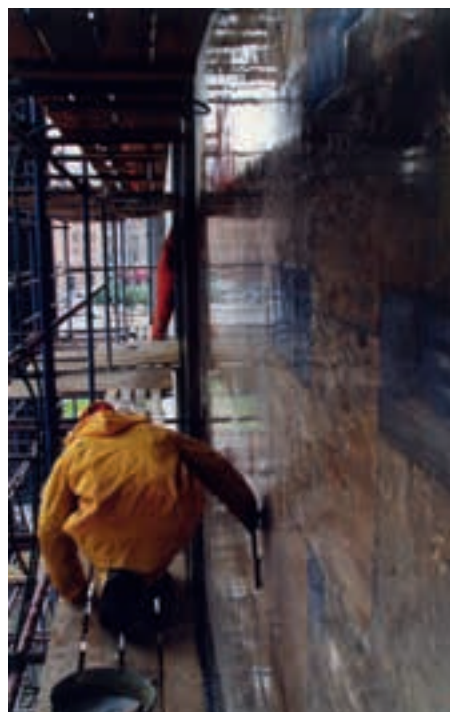
Полировка мрамора до зеркального блеска. 2000-е

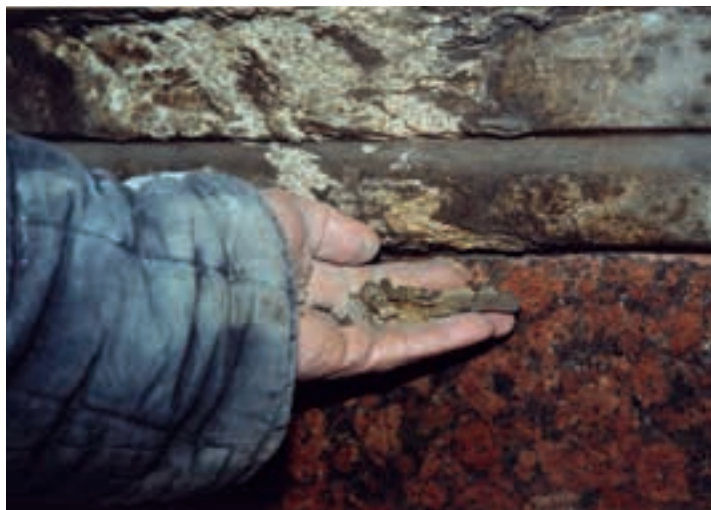
Деструкция рускеальского мрамора. 2000-е

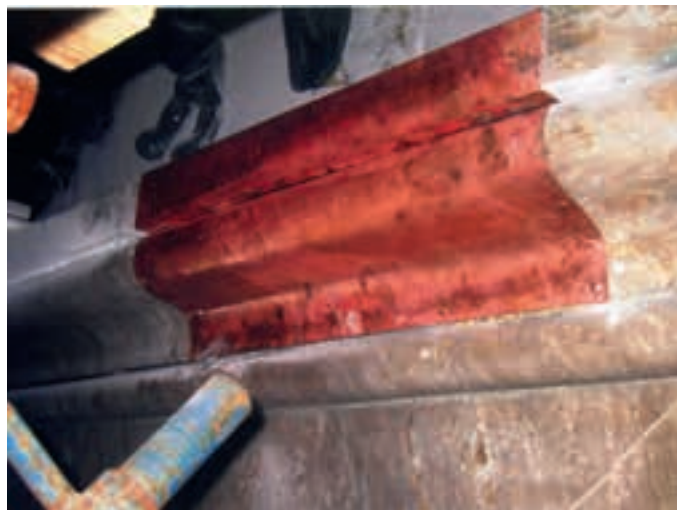
Замена мрамора на выколотную медь. 2000-е

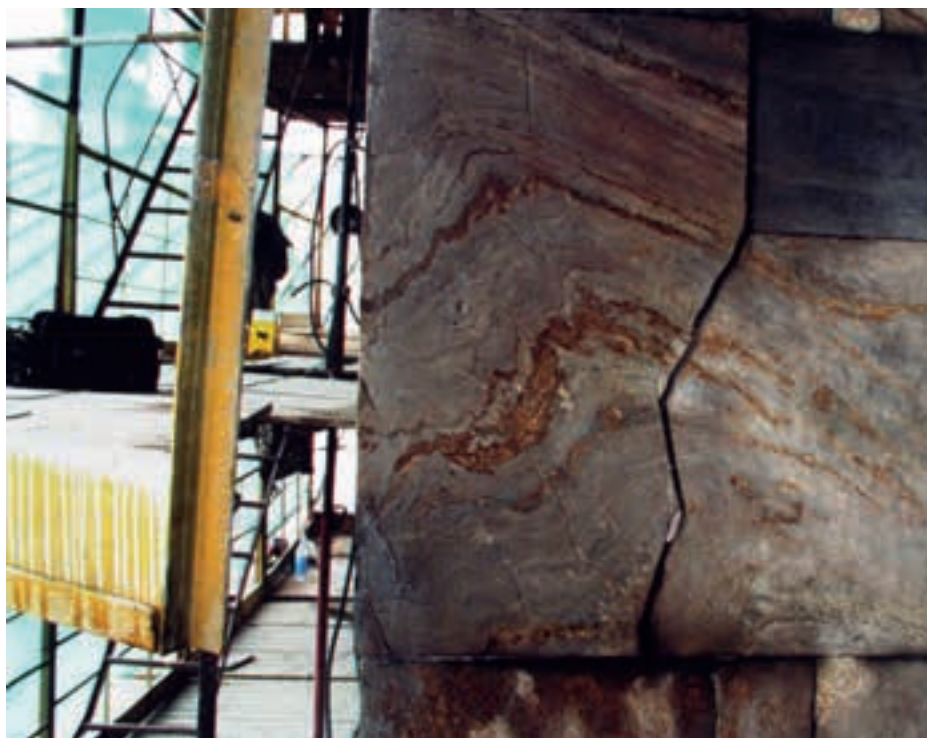
Трещины в мраморной облицовке. 2000-е

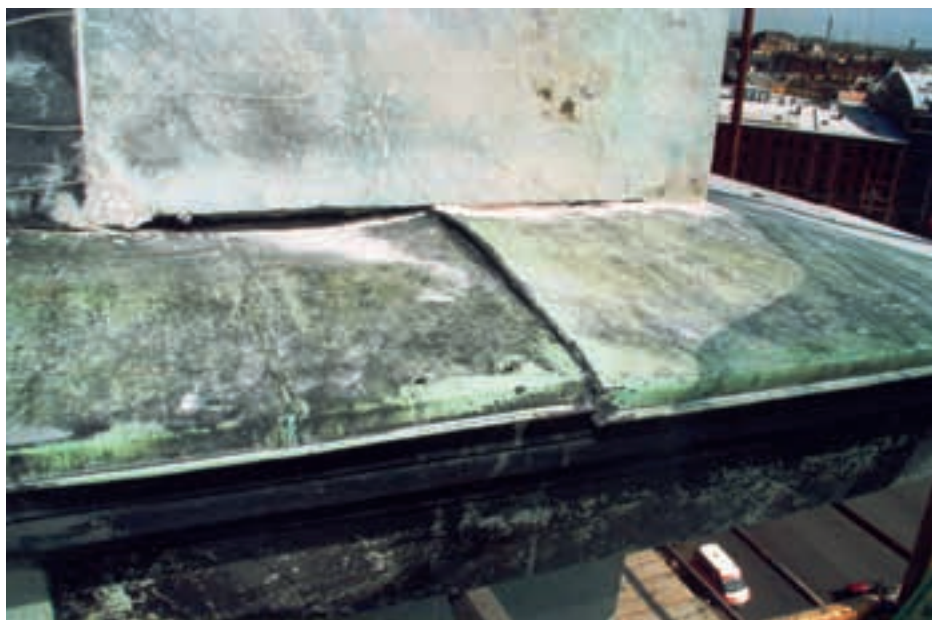
Нарушение окрытий. 2000-е

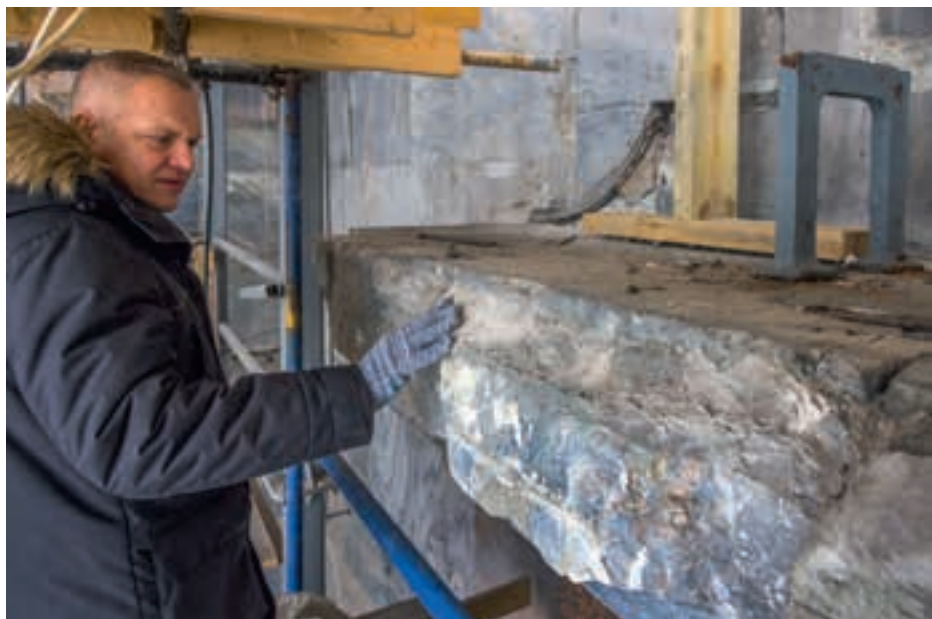
Деструкция мраморных плит фасада. 2025

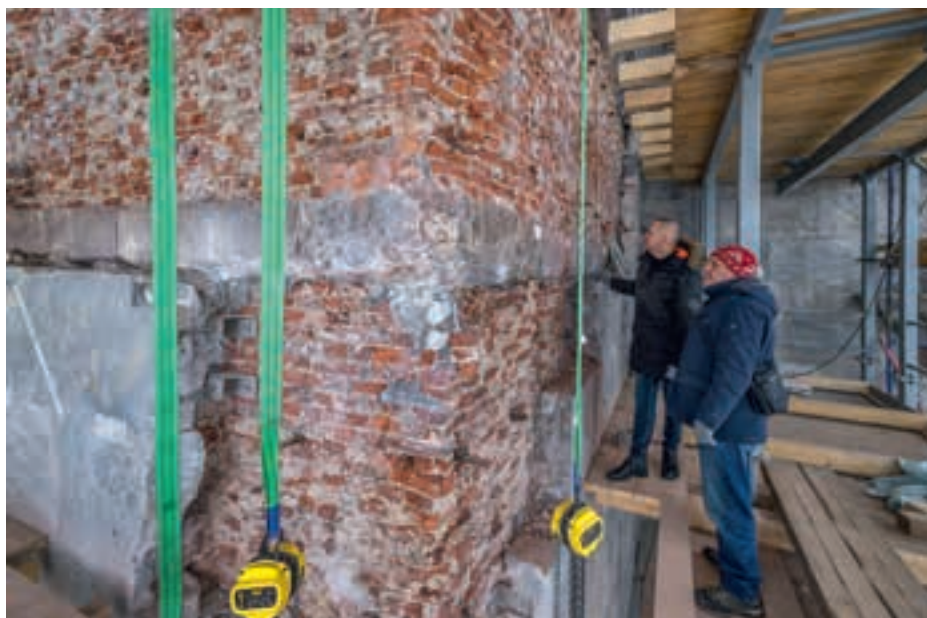
Кирпичная кладка и прокладные гранитные плиты после снятия мраморной облицовки. 2025

В настоящий момент произведен демонтаж верхних рядов блоков облицовки с их маркировкой, расчистка стен от раствора и других заполнений, демонтаж деформированных слоев кирпичной кладки, а также предварительная оценка возможности дальнейшего использования демонтируемых блоков. Составлена картограмма блоков, подлежащих безусловной замене по разным факторам.

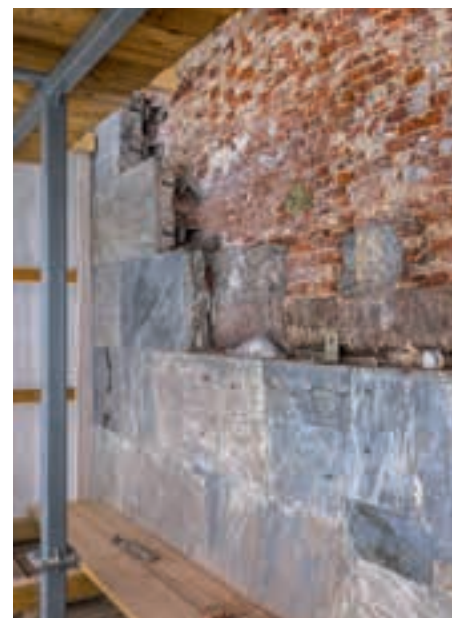
Строительные леса на северо-западном углу собора. 2025

Для проведения комплекса работ, включающих реставрацию кровли, медных окрытий и водоотводящей системы, скульптуры фасадов и оконных заполнений, были сооружены специальные леса. При их проектировании были решены специфические задачи: оснащение лесов приспособлениями для перемещения грузов весом до 1,5 тонны и обеспечение устойчивости конструкций лесов без закрепления к стенам здания, что стало возможным благодаря конструкции контрфорсов, а также жесткими узловыми соединениями основных элементов, диагональными связями в фасадных плоскостях, наличием ядра жесткости, формой конструкции в плане. Основные конструкции лесов представляют собой стоечно-балочную систему из гнутых стальных труб, элементы которой крепятся с помощью сварных швов встык или с использованием накладок. Ярусы лесов, расположенные в зоне демонтажа мраморных блоков, оборудованы подвесными балками-монорельсами для талей. Основанием конструкций служат

дорожные железобетонные плиты, уложенные на уплотненную песчаную подготовку. Для предотвращения их подъема под воздействием ветровых нагрузок используется пригруз в виде бетонных фундаментных блоков.
