ВЕСТНИК

Комитета
по тарифам
Санкт-Петербурга

Энергия Северной столицы

Исаакиевский собор – символ города на Неве

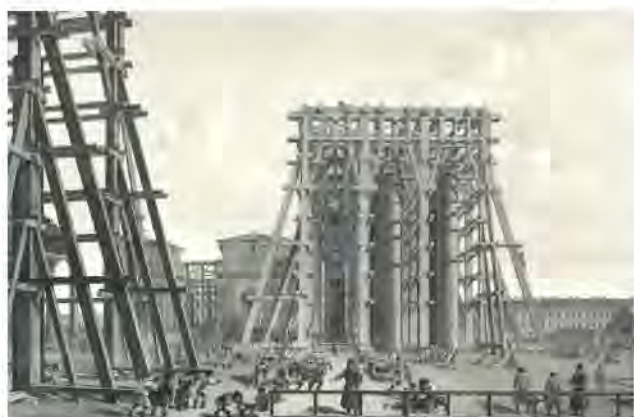
*Строительство 4-го собора
во имя Исаакия Далматского
(© СПб ГБУК «Государственный
музей-памятник «Исаакиевский собор», 2023)*

Для создания столь величественного сооружения потребовался сверхпрочный фундамент из гранитных плит, лежащих на сосновых сваях. Фасад собора с четырех сторон обрамлен портиками с монолитными гранитными колоннами. Колонны поднимали вручную, при помощи деревянных лесов.

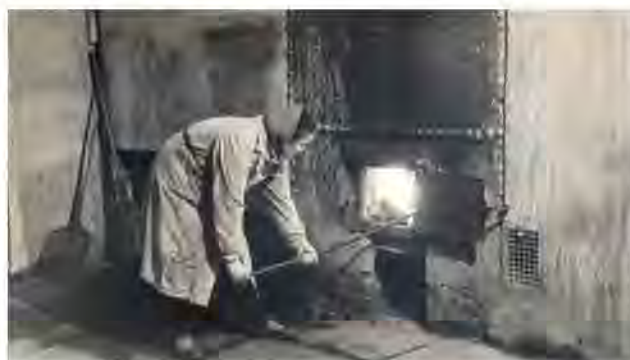
*Топка печи в Исаакиевском соборе, 1955 год
(© СПб ГБУК «Государственный музей-памятник «Исаакиевский собор», 2023)*

Контракты на обслуживание печей заключались с печниками и мастерами слесарных дел Богдановым, Юрьевым, Пухновым, Румянцевым и др. Коробовые печи в подвале собора ежегодно требовали обслуживания: перебирались насадки в топках с заменой чугунных балясин, дымовые каналы, стенки топок подмазывались глиной. Иногда печи приходилось перебирать полностью. А со временем, впрочем, произошло то, чего опасался Монферран, – во время больших богослужений весной, в оттепель, и в жаркое время летом влага накапливалась в верхней части здания, разрушая живопись, мрамор и позолоту. Зимой через открывающиеся двери поток холодного воздуха попадал в собор, влага превращалась в иней, порой убранство собора покрывал лед, который падал во время потепления. Это стало одной из главных причин разрушения живописных произведений, особенно в аттике собора.

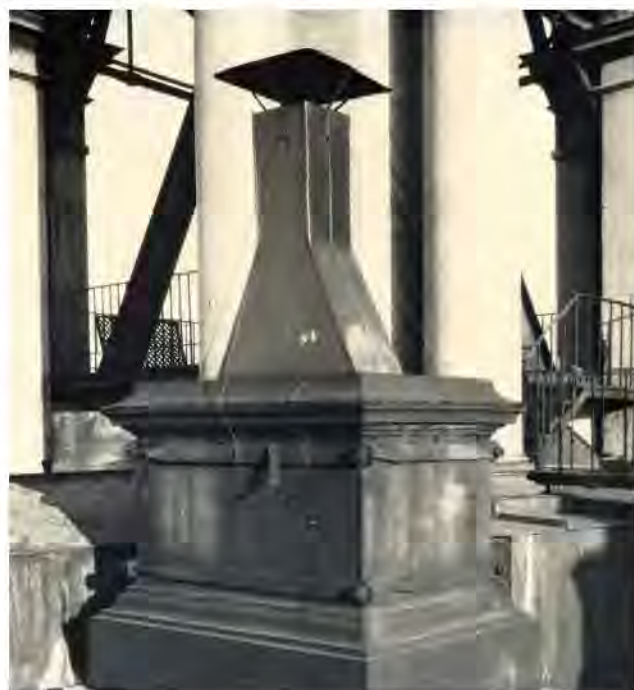
*Дымовая труба собора, 1953 год
(© СПб ГБУК «Государственный музей-памятник «Исаакиевский собор», 2023)*

Казалось бы, вопрос отопления Исаакиевского собора закрыт. Однако выяснилось, что проведенные ранее в подземных галереях дымовые трубы не пригодны к использованию. Пришлось не только прокладывать новые трубы, но и менять форму и количество печей. Только в 1845 году Комиссия утвердила установку 24 печей новой формы.

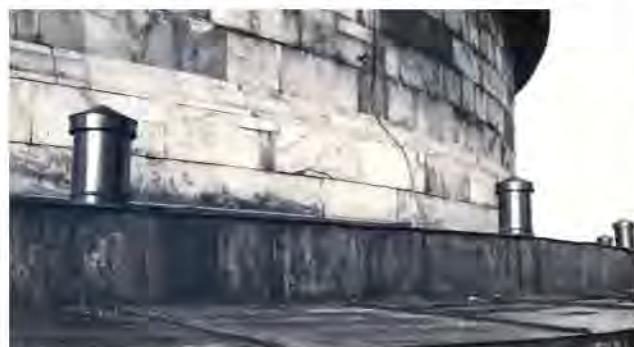
*Трубы вентиляции
Исаакиевского собора, 1955 год
(© СПб ГБУК «Государственный музей-памятник «Исаакиевский собор», 2023)*

Был создан новый проект, в основе которого лежала задача микроклимата, обеспечивающего в первую очередь сохранность здания как ценнейшего памятника архитектуры. Создание же комфортных условий для посетителей было отодвинуто на второй план. Проект предусматривал подачу воздуха в две зоны: нижнюю – через 10 панелей с решетками, устанавливаемых под шестью окнами и посередине северной и южной стен здания, и через 14 существующих душников на высоте 2 метров от пола, сообщенных внутристенными каналами с приточными камерами в подвале. В перекрытии подвала для рециркуляции воздуха планировалось устроить 20 отверстий с бронзовыми решетками и поддонами из

листовой оцинкованной стали, а в самом подвале установить 10 вентиляционных камер, как рециркуляционных, так и приточных. Подвал предполагалось перепланировать, устроив на месте разобранных старых печей хозяйственные помещения.

го инженерно-строительного института. Большое внимание было уделено расположению отверстий в полу и проектированию рисунка рециркуляционных решеток, предусматривающих полную безопасность передвижения по полу. Работы по внедрению проекта проходили в несколько этапов, последний был окончен в третьем квартале 1958 года. С этого времени до начала новых работ прошло более 50 лет.
